# Untersuchungsbericht

3X046-0/02  
September 2004

Art des Ereignisses: Unfall  
Datum: 11. April 2002  
Ort: Flensburg  
Luftfahrzeug: Ultraleichtflugzeug  
Hersteller / Muster: Aerospool / Dynamic WT-9  
Personenschaden: ein Pilot tödlich und  
der zweite leicht verletzt  
Sachschaden: Luftfahrzeug zerstört  
Drittschaden: keiner

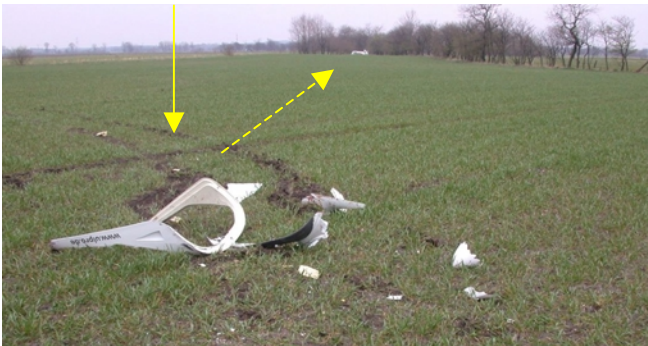
Als Bezugspunkt für die Unfallstelle gelte die Abzweigung Ellund-West von der Flensburger Strasse (L192) nordwestlich des Verkehrslandeplatzes Flensburg-Schäferhaus. Vom Bezugspunkt auf einer Geraden in Richtung 260° befanden sich bei 120 m die Brille des Piloten, bei 185 m der Packschlauch des Rettungsfallschirmes, bei 310 m die Aufprallstelle des UL und bei 525 m die Endlage des Wracks.

Bild 3 Aufprall (gelber Pfeil I) und Endlage (gelber Pfeil ---)

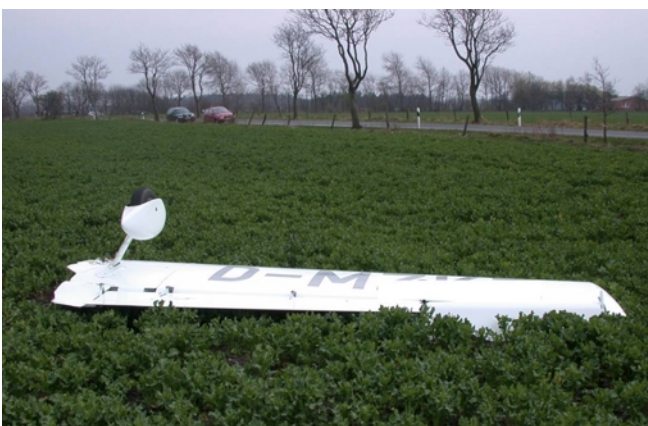
Weitere kleine Trümmer ergaben 370 m vom Bezugspunkt eine Streuung von 30 m nördlich und 65 m südlich der Geraden. Die linke Tragfläche wurde bei 300° und 180 m und der Pilot bei 170° und 60 m aufgefunden.

Bild 4 linke Tragfläche

Links neben bzw. unter dem linken Sitz fehlten die linke Bordwand und Teile der Traversen von Haupt- und Hinterholm. Ebenso wurde der linke Beschlag des Bauchgurts mit einem kleinen Rest vom Gurt im Bereich der Kabine vermisst. Die genannten Bruchstücke befanden sich an der linken Tragfläche abseits vom Wrack.

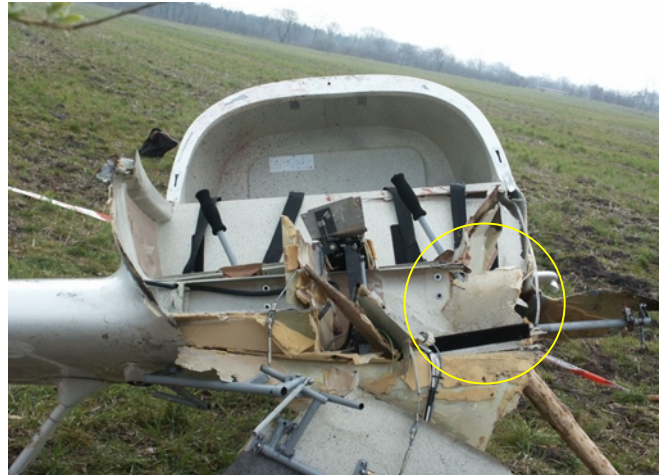
Bild 5 Primärbruchstelle (gelber Kreis O)

Die Primärbruchstelle des Tragwerkes lag im Bereich der Holmbrücke vor dem linken Sitz, links von der Befestigung des linken Steuerknüppels. In diesem Bereich ist der Holm als C-Profil mit dem Ober- und dem Untergurt aus CFK (unidirektional) und dem Steg aus GFK-Sandwich ausgeführt. Der Obergurt war an seiner Bruchstelle in Faserpakete aufgespalten. Der Untergurt wies ein kompaktes Bruchende auf, mit einer stumpfen Bruchfläche vorn oben und einer faserigen Zone hinten unten.

In der Endlage fand man den Bug vom Rumpf getrennt vor. Die Kabine war zerstört. Nur Steuerseile und Kabel hielten noch eine Verbindung der vorderen mit der hinteren Struktur aufrecht. An der vorderen Struktur (Bild 8) waren die Hauptleinen des Rettungsfallschirms befestigt und an der hinteren (Bild 5) die Sitze und die Anschnallgurte der Insassen.

An der gebrochenen Holmbrücke waren keine Vorzeichen zu erkennen gewesen. Das Tragwerk des Stücks stimmte mit dem Muster überein. Die Bauweise und die Verarbeitung der *WT-9* gaben kaum Anlass zur Beanstandung. Nur die Gestaltung der Holmbrücke als C-Holm mit Befestigung des Steuerorgans am Steg erachtet die BFU als Schwäche der Konstruktion.

*Unabhängig davon erscheint es sinnvoll, den offenen Querschnitt zwischen beiden Gurten und dem Steg der Holmbrücke, an der Stelle vor dem Steuerknüppel, durch einen Spant oder Klotz zu versteifen.*

Wie im Bericht schon erwähnt, folgte der DAeC dieser Empfehlung. Inzwischen ist der Festigkeitsnachweis für die WT-9 auch nach der neuen LTF-UL anerkannt. Davon unabhängig wird die Holmbrücke nunmehr als Kastenholm ausgebildet.

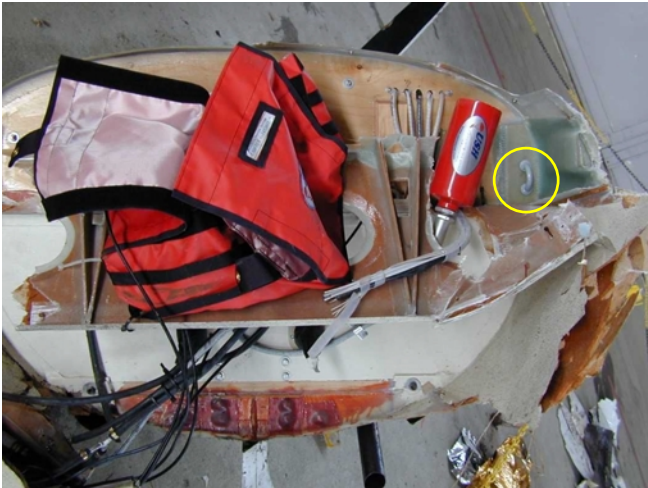
Bild 8 Öse für die rechte Hauptleine (gelber Kreis O)

Bei der Untersuchung am Wrack fanden sich an der hinteren Kante der Austrittsöffnung und am Packschlauch Spuren gegenseitiger Abtragung von Material.

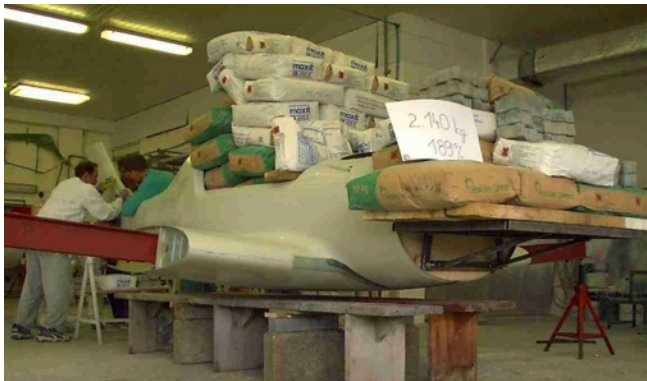
Nach dem Unfall holte der Hersteller einen Belastungsversuch am Rumpf nach. Gemäß Prüfbericht wurde der Versuch bei einer Raumtemperatur von 18 °C an einem Rumpf aus der Serie, ohne Steuerknüppel und somit ohne dementsprechende Querkraften am Holmsteg, durchgeführt. Die Belastung wurde stufenweise gesteigert bis zum Bruch und so die höchste auf Dauer ertragene Last festgestellt. Aus dem Versuchsaufbau und den aufgelegten Massen ergaben sich an Station  $y_2$  eine Querkraft von  $Q_y = 11\,830,8\text{ N}$  und ein Biegemoment von  $M_y = 20\,999,7\text{ Nm}$ .

Bild 8 Belastungsversuch am 26.04.2002

Der Schadensfall im Versuch gleicht dem des Unfalls. Es handelt sich um ein Stabilitätsversagen des Obergurts der Holmbrücke infolge einer positiven Last auf die Tragflügel. Die Bruchstelle deckt sich mit der

offensichtlichen Schwachstelle des Tragwerks. Zwei erwähnte Unzulänglichkeiten schränken die Gültigkeit des Versuchs etwas ein.

Die nachgewiesene Bruchlast entspricht einem Lastvielfachen von 8,52. Diese Festigkeit liegt um den Faktor 1,695 über dem Böenlastvielfachen bei 230 km/h nach der slowakischen Bauvorschrift. Mit einer maßgeblichen Geschwindigkeit von 160 km/h nach der deutschen Bauvorschrift *BfU 95* erreicht dieser Faktor den Wert 2,293.

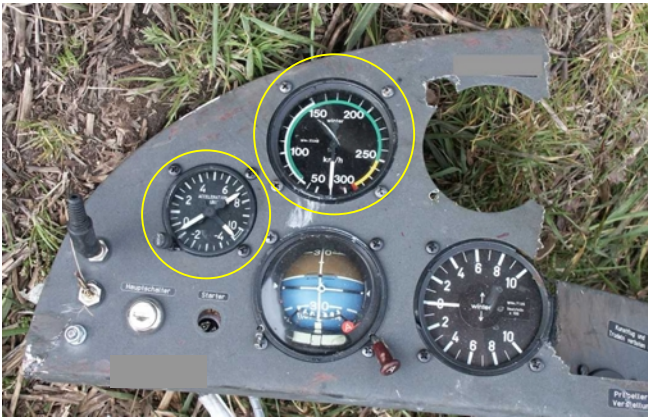
Bild 10 Beschleunigungsmesser und Fahrtmesser (gelbe Kreise O)

Die Geschwindigkeiten IAS nach Flughandbuch bzw. nach den Markierungen auf dem Fahrtmesser des betroffenen UL (1) und in einer gültigen Fassung nach BfU 95 (2) unterschieden sich zum Teil deutlich. Zum Vergleich sei auch die Skala nach der neuen LTF-UL (3) dargestellt:

Der Moment, als der Maximalwert auf dem Beschleunigungsmesser (Bild 10) registriert wurde, ist nicht bekannt. Allerdings spricht nichts eindeutig dagegen, dass diese Vertikalbeschleunigung mit dem Tragwerksversagen in unmittelbarem Zusammenhang steht:

Der gespeicherte Höchstwert von 7,4 auf dem Instrument liegt jeweils um 13% unter der Bruchlast aus dem Versuch und unter der rechnerischen Bruchlast, wie sie nach Auffassung der BFU anzusetzen wäre. Die aufgezeichnete Belastung kommt also annähernd
