Untersuchungsbericht

Art des Ereignisses:	Unfall
Datum:	8. April 2017
Ort:	Vilsbiburg
Luftfahrzeug:	Ultraleichtflugzeug
Hersteller / Muster:	W.D. Flugzeug Leichtbau GmbH / D4BK Fascination
Personenschaden:	ohne Verletzte
Sachschaden:	Luftfahrzeug schwer beschädigt
Drittschaden:	keiner
Aktenzeichen:	BFU17-0347-3X

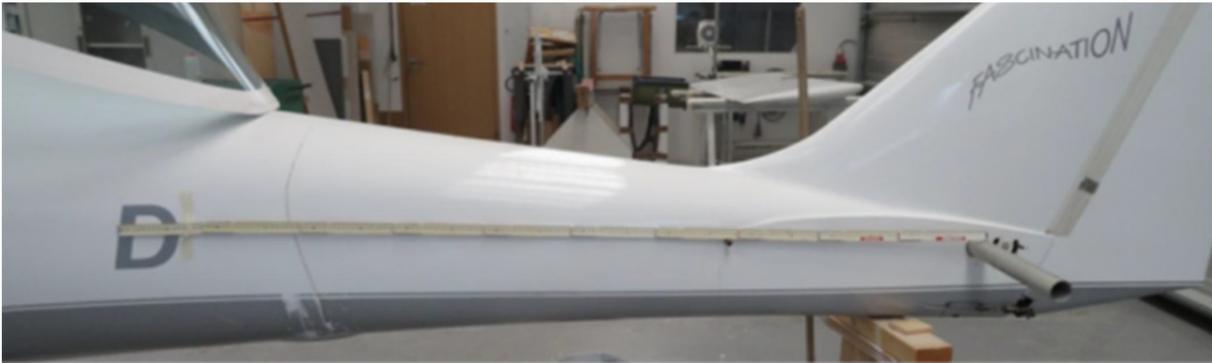
Riss der Rumpfröhre

Äußerlich erkennbar befand sich ein umlaufender Riss der Rumpfröhre etwa 1 650 mm vor der Höhenleitwerktaufnahme. Die Rumpfröhre wurde durch die Führungsrohre der Steuerseile und die Verstärkung der Führungsschiene für die Kabinenhaube auf dem Rumpfrücken zusammengehalten. Das Rumpfgewebe war umlaufend in gerader Linie gerissen. Im Inneren der Rumpfröhre waren Weißbrüche in symmetrischer Anordnung im oberen und unteren Bereich der Bruchebene sichtbar.

Am 9. Mai 2017 hat der Musterbetreuer eine Technische Mitteilung Nr. 2017-001, Sichtprüfung Laminat der Rumpfröhre D4 Fascination BK, herausgegeben. Als Maßnahmen wurden eine Sichtprüfung der Außen- sowie Innenhaut und eine Überprüfung der Oberflächenbeschaffenheit des Faserverbundes der Rumpfröhre festgelegt. Ebenso sollte die Innenhaut des Laminates auf Weißbrüche überprüft werden.

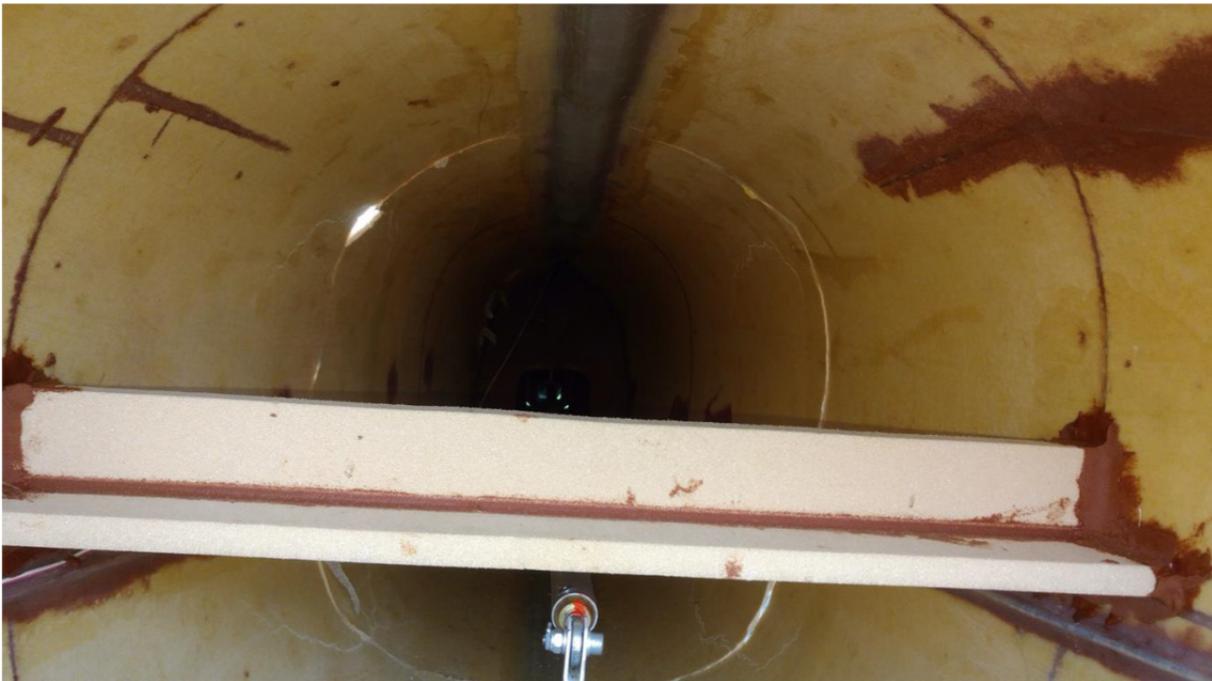
Innenansicht Rumpfröhre mit Weißbrüchen

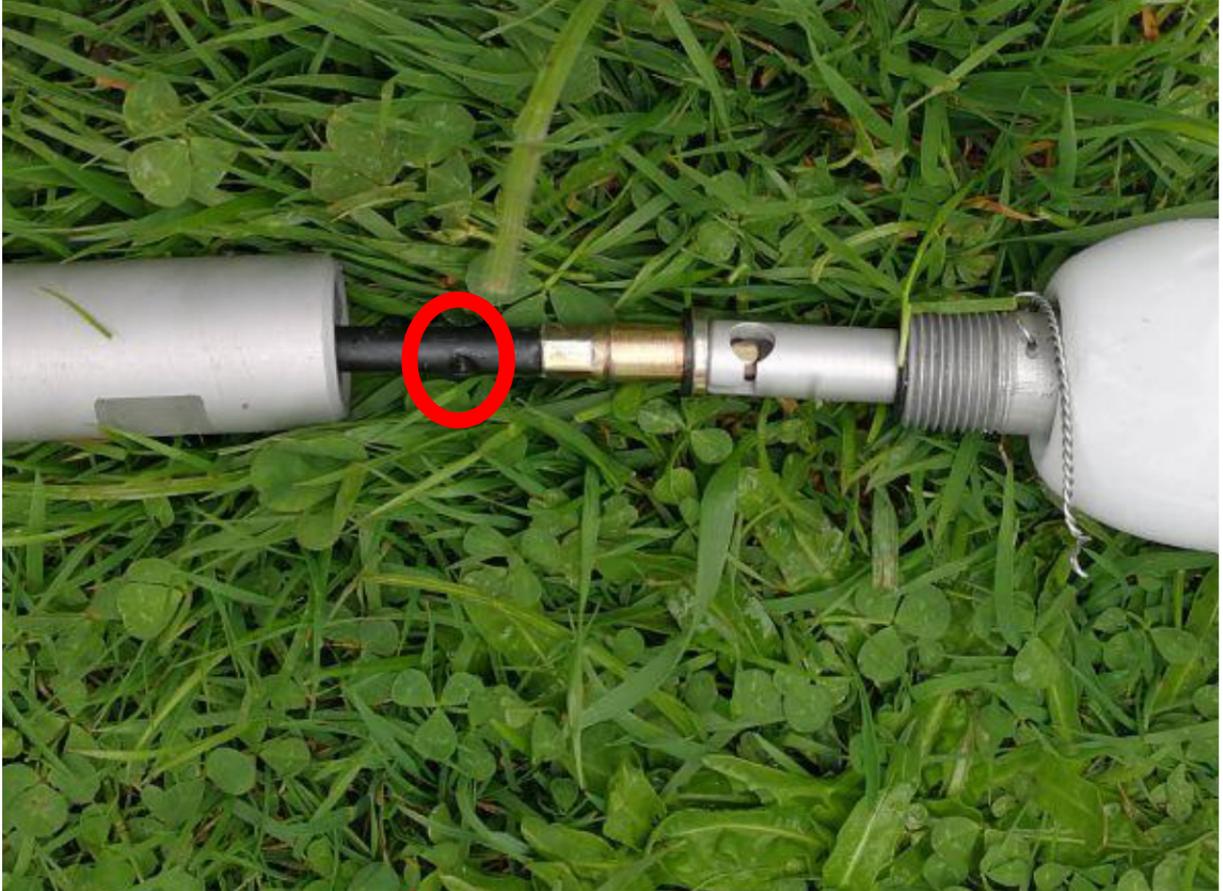
Bei der Untersuchung des Rettungssystems durch den Musterbetreuer wurde eine Quetschung der Auslösevorrichtung festgestellt.

Quetschung am Auslösekabel des Rettungssystems
