# Untersuchungsbericht

3X046-0/02  
September 2004

Art des Ereignisses: Unfall  
Datum: 11. April 2002  
Ort: Flensburg  
Luftfahrzeug: Ultraleichtflugzeug  
Hersteller / Muster: Aerospool / Dynamic WT-9  
Personenschaden: ein Pilot tödlich und  
der zweite leicht verletzt  
Sachschaden: Luftfahrzeug zerstört  
Drittschaden: keiner

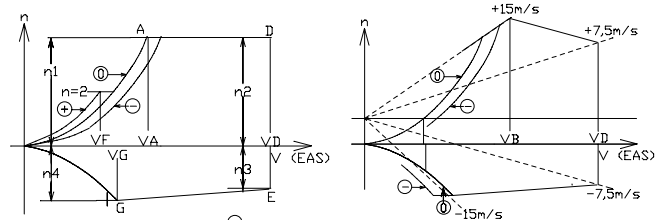
Bild 9

Im v-n-Diagramm für die Musterzulassung des UL in Deutschland nach BfU 95 wurde die Manövergeschwindigkeit  $v_A$  von 160 km/h auch als Bemessungsgeschwindigkeit für die Böenlast angesetzt. Damit wurde das Abfanglastvielfache von  $n = 4,0$  zur maßgeblichen Höchstlast. Auch die Ergebnisse des letzten Bruchversuches wurden daran gemessen und ergaben auf diese Weise eine Sicherheit von 2,16 für das Biegemoment und 2,13 für die Querkraft.

v-n-Diagramm nach BfU 95 C.III.1.
